## De Zeezwaluw in de renovatie deel 5

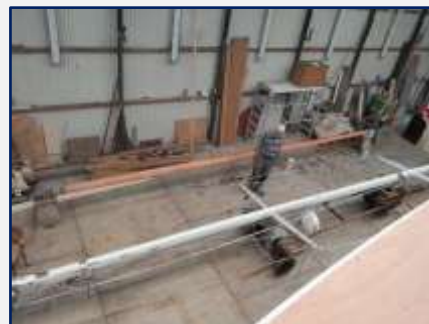
3 week geleden hadden we de mast van buiten naar binnen gereden, om zodra we er aan toe waren aan te beginnen. Na een grondige schoonmaak- en inspectiebeurt bleek dat de mast zelf, maar ook de verstaging flink wat aandacht nodig heeft.

We hebben in de loop der jaren, 1x de mast (staande op dek) licht geschuurd en met Hammerite geverfd. De andere keer werden wat "plekjes" bijgewerkt tot de eerste zaling.

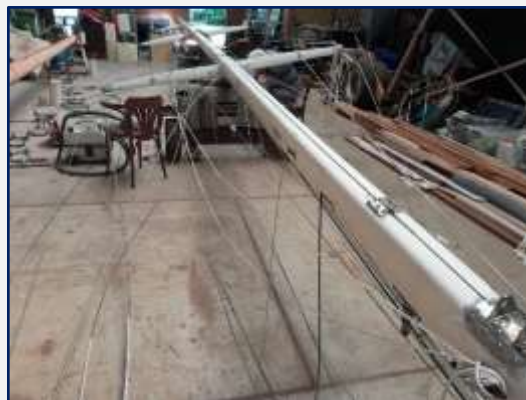
Dus nu is het echt tijd voor groot onderhoud van de mast, want we zagen namelijk heel veel "bloemkolen". Officieel heet dit fenomeen op een geschilderde aluminium mast; witte putcorrosie. Op de Zeezwaluw hadden we putcorrosie over de volle lengte en in alle maten. Dan gaat 20m lengte een aardig stukje schuur- en schilderwerk worden. Want zeg nu zelf, een oude vermoeide mast met kale plekken en bloemkolen kan natuurlijk niet op een schip met een nieuw teakdek.

Bij het krabben en schuren van de mast komen grote stukken aluminium volledig kaal. De verf is er compleet af. Ons plan was om na het schuren, 2 lagen Hammerite aan te brengen. Dat kan je nl zonder primer, direct op aluminium aanbrengen. In het verleden hadden we dat ook gedaan en had goed gehouden (7 jaar). Echter, dit keer werd het ons afgeraden door Jeroen, de verfspecialist van [Verf van der Veer](#). Hij kwam toevallig langs bij Jannie en vroeg terloops wat ze met de mast ging doen. Ze vertelde dat wij die klus zelf gingen doen en hoe en waarom. Hij snapte waarom we het zo deden maar gaf toch het advies om 1 tussenstap in ons proces in te voeren voor een beter én langer resultaat.

Het advies was om na het schuren, de kale plekken op de mast met primer [Alexseal 161](#), speciaal voor aluminium te behandelen. Deze primer etst namelijk net iets beter/dieper in op aluminium dan Hammerite. Daarna konden er gewoon 2 lagen Hammerite op, volgens ons eigen plan. De uitleg en het advies beviel ons wel en pasten ons plan daarop aan. Zijn advies voor het oplossen van de craquelé in de gelcoat had namelijk ook goed uitgekapt.

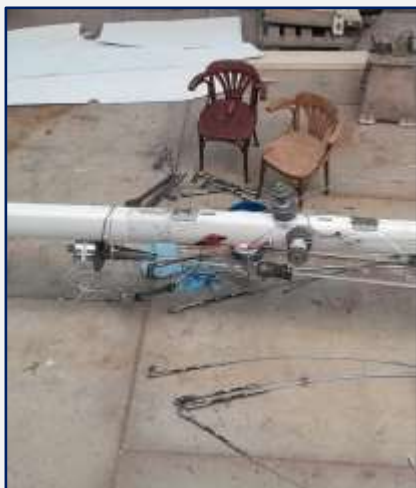
*wartel werkhoek*

Daarnaast hadden we bij het op de kant zetten, toen de mast eraf moest, al gemerkt, dat de wartels van de verstaging aan zowel BB- als SB-zijde, amper in beweging waren te krijgen. Ze hadden intussen 24 jaar zout zeewater om hun oren gehad en dat laat sporen na. Alle wartels van de verstaging hebben een grondige onderhoudsbeurt nodig om ze weer gangbaar te maken en te smeren. Als toetje daarna nog het aanhangende RVS "even" schoonmaken en polijsten. Beide klussen zijn ook handzamer nu de mast binnen en horizontaal op werkhoogte op een kar ligt.

Net als alle klussen tot nu toe, blijkt dat ook weer meer tijd in beslag te nemen, dan je hoopte of gedacht had. Het kostte Riens 8 dagen om de verstaging weer gangbaar, gesmeerd en gepolijst te krijgen. De wartels werden in een vuilniszak verpakt, zodat ze goed beschermd waren tot de montage.

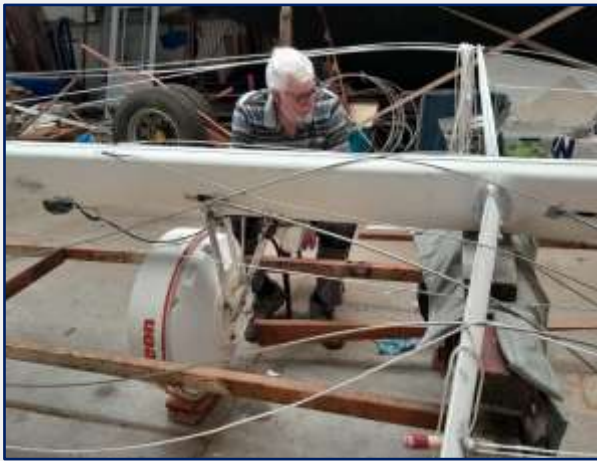
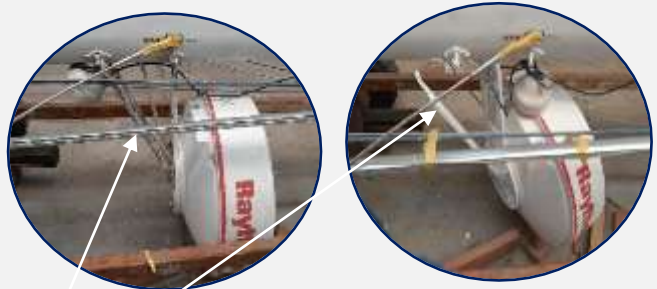
Ook de dome van de radar wordt losgemaakt van de mast om bij de steun te kunnen komen. Daar zit zo goed als geen verf meer op.

De steun voor en na verven met 2 lagen Hammerite

Ondertussen had Riens de radar dome verwijderd en de houder geschuurd en geverfd. Alle op de mast geschroefde onderdelen die we er niet af konden of wilden halen, werden afgeplakt. Na het stof- en vetvrij maken van de mast konden we samen de Alexseal 161 aanbrengen. Riens met een kwastje voor moeilijke hoekjes en Ineke met een roller voor de grote oppervlakken en de mast groef.
