## De Zeezwaluw in de renovatie deel 6

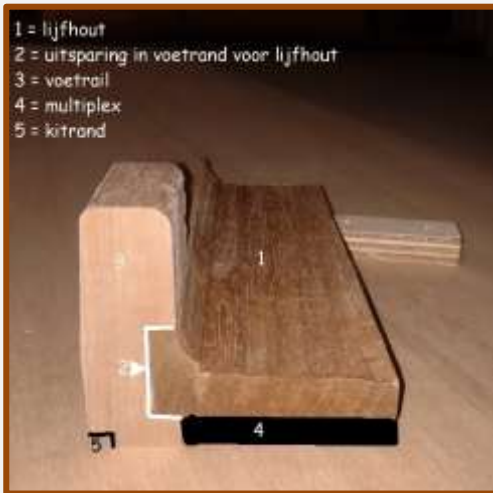
Intussen is de hele romp-rand voorzien van een mahonie houten lijfhout en voetrand, prachtig!

We zijn er wel heel erg enthousiast over, zullen jullie wel denken. Als je goed naar de foto kijkt, zie je hoe het geworden is.

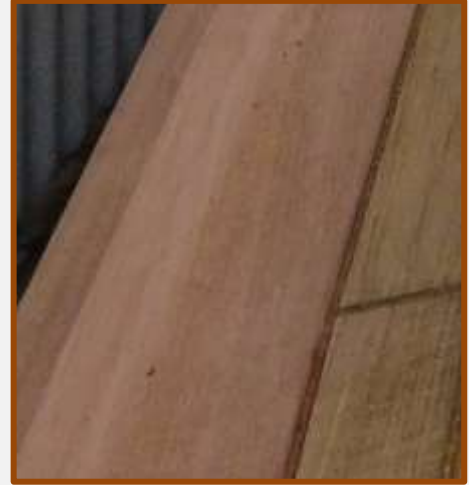
De foto van het voorbeeld stukje, zie je hoe beide stukken in-elkaar passen en op het dek zit. De voetrand steunt op de

romprand die tegen het multiplex gelijmd (epoxy) zit. Het lijfhout past in de uitsparing van de voetrail en zit vastgelijmd op het multiplex. Op de andere foto is er geen naad in het uiteindelijke resultaat te zien, maar een mooie holle vorm.

Dat is het resultaat van Gert zijn speciaal ontworpen en heel bijzondere gemaakte mahoniehouten constructie. Die zit zo muurvast terwijl er geen bout of schroef aan te pas is gekomen.

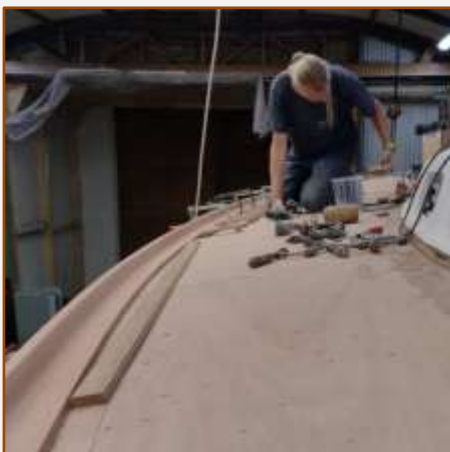
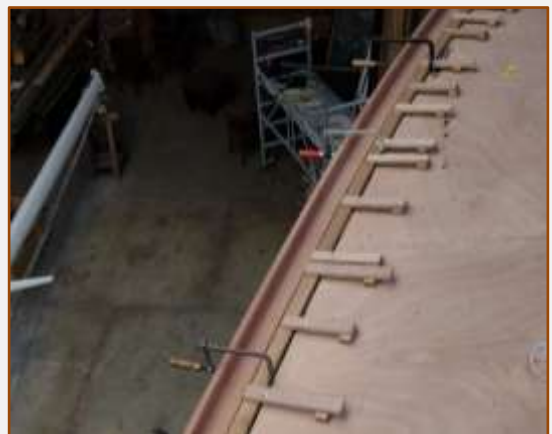
Intussen zijn er ook al behoorlijk wat 5cm brede teakplanken op de juiste plaats aan dek gelijmd. Met lijklemmen wordt de teakplank tegen het lijfhout geklemd en volgt zo de juiste ronding van het dek.

Op de ene foto zie je een rechte plank bij de ronding liggen. Op de volgende is de plank vastgelijmd met bondingkit en vastgeklemd met lijmtangen, terwijl de overdwarse hulphoutjes de kit de juiste druk

geven.

Zo komen de planken stevig op het multiplex vast te zitten.

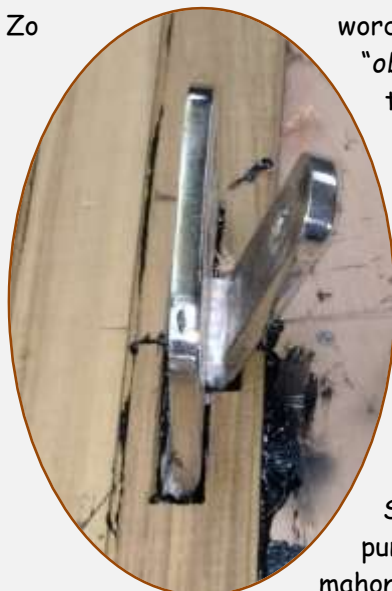
wordt plank voor plank van voor naar achteren aangebracht. Soms zit er een "obstakel" in de weg, zoals een wantputting. Met veel vernuft worden de teakplanken dan aan de kopse kant dusdanig ingezaagd dat ze precies om de wantputting heen passen, zoals op de detailfoto goed te zien is.

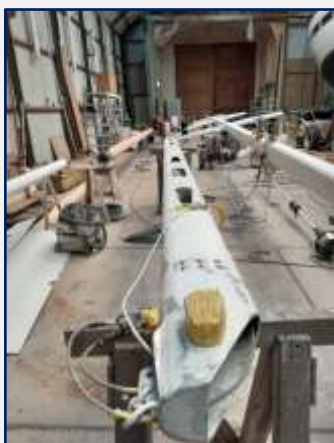
*Bij binnenkomst na soppen en schuren*

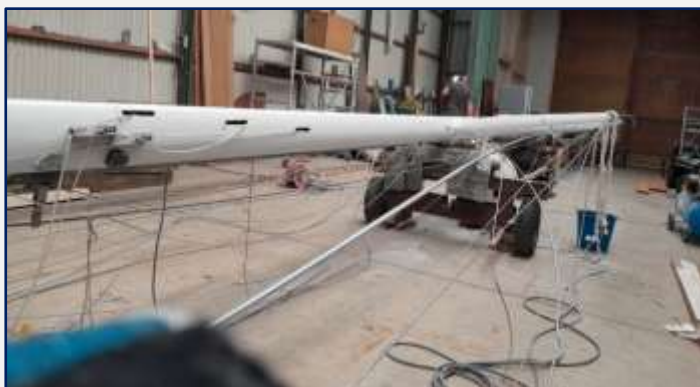
Ze zijn voorzien van 3 lagen Alexseal 161 voor aluminium en 3 lagen Hammerite Ultima. Tis nu even een ander gezicht dan toen we de vermoeide objecten in de loods legden voor hun schoonheidsbehandeling. Ze zien er nu prachtig uit!

*Na alle schilderwerk is het een schoonheid geworden*

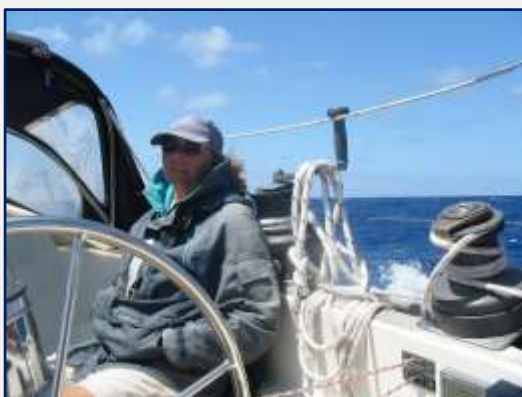
*Zo staan normaal de lieren op de kuiprand*

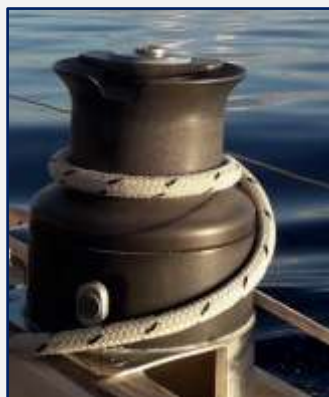
*Splitsing bij overgang zwart en RVS*

De moeren waren eraf gehaald en de lier kon intact (met flink wrikken) worden verwijderd. Qua onderhoud waren ze al gereed, maar vóór terugplaatsing, moet de RVS basis van de lier losgemaakt worden. Dat bleek een hele klus want bij de nieuwbouw zijn ze geplaatst en nooit weer van hun plek geweest! Nu moest de top van de onderkant af en dat was een hele klus! Flink korsten van jarenlang aangekoekte kit en zeewater wilden die scheiding voorkomen. Maar Riens kon met veel kracht en slimme technieken de scheiding bewerkstelligen.

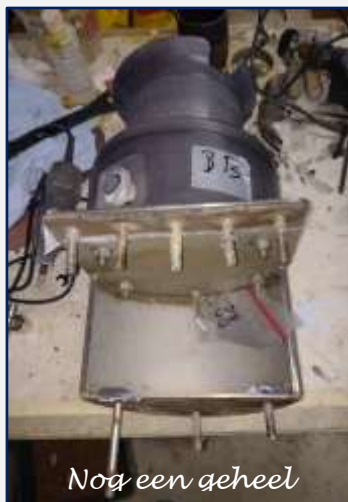
*Nog een geheel*

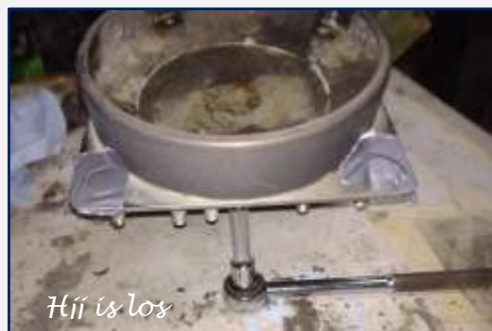
*Hij is los*

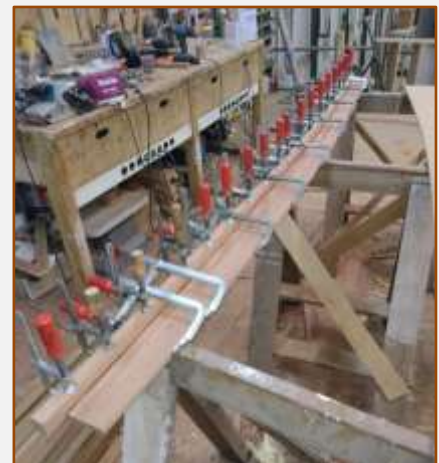
het lijfhout en rand voor opbouw

Het gangboord is bijna gereed. Alleen het lijfhout wat tegen de opbouw aankomt ontbreekt nog. Ook hier heeft Gert weer een bijzondere constructie bedacht. Lijfhout en opbouwrand worden na montage net als de voetrail, voor het zicht 1 geheel. Volgende keer meer details en uitleg.
