## De Zeezwaluw in de renovatie deel 7

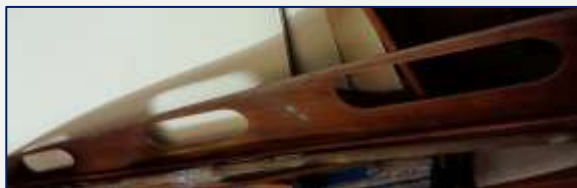
De binnenbetimmering rond de raampjes had redelijk wat "vocht schade" opgelopen in de loop der jaren. Omdat het fineerhout is, was schuren en lakken geen keus. Het zou niet mooi worden en niet aan de "Zeezwaluw standaard" voldoen.

*De oude lekkage getekende betimmering*

Maar na flink schuren en aanbrengen van 2 lagen primer en 4 lagen off-witte verf van de Gamma, zorgden voor een mooi resultaat. Zie onderstaande foto's.

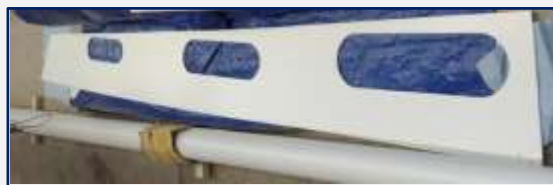
*Dezelfde betimmering meer nu geverfd*

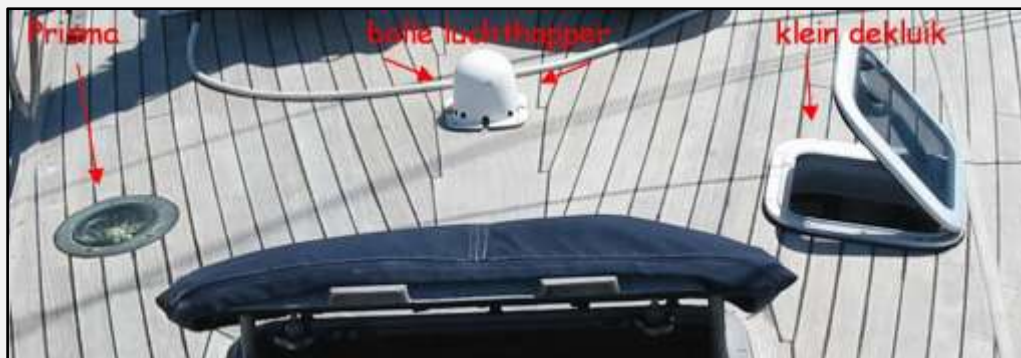
Na 43 jaar bleken de 2 vluchtluiken ook een beetje aftands geworden (o.a. gecorrodeerde randen, craquelé in het polycarbonaat en gare rubbers). Daarvoor wilden we vervanging. In de douche ruimte zat nog 1 prisma voor licht inval.

In 2009 hadden we al 1 prisma vervangen i.v.m. regelmatige lekkage door verschil in uitzetting van het glas en het houten dek.

Ook deze laatste prisma moet nu helaas het veld ruimen, zodat er 2 dezelfde luijkjes in de doucheruimte kunnen worden geplaatst. Het kleine bolle luchthappertje heeft geen functie meer en kan vervallen. Weer een gat minder in het dek.

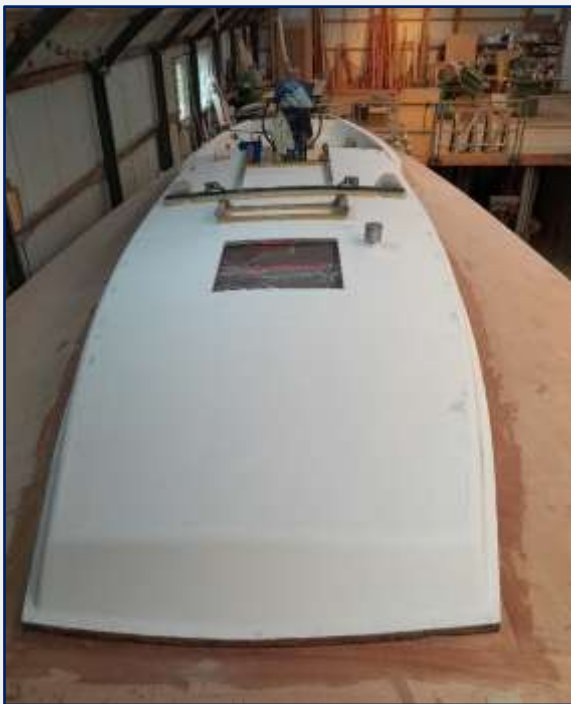
*Na 3 x Alexseal primer*

De kuip moest nog 2 x in de Alexseal (primer die craquelé vult) en het dekje van de opbouw wilden we ook afronden. Het dekje stond al in 3 lagen Alexseal. Volgens de datasheet van Epifanes zijn 3 lagen Polyurethaan nodig voor een goede opbouw van verfdikte. Eerst de Alexseal schuren voor er 3 lagen Epifanes polyurethaan hoogglans konden worden aangebracht. Omdat het net zo zou gaan glimmen als het kapje, hadden we onze twijfels of we dat voor het dekje mooi zouden vinden. We kunnen het testen omdat er voor de verfsterkte toch minstens 2 lagen polyurethaan hoogglans op moeten. Werkwijze: 1 x inrolleren, 1 dag wachten en daarna nog 1 laag aanbrengen. De 4<sup>de</sup> dag werden we bijna verblind, zo glom het!

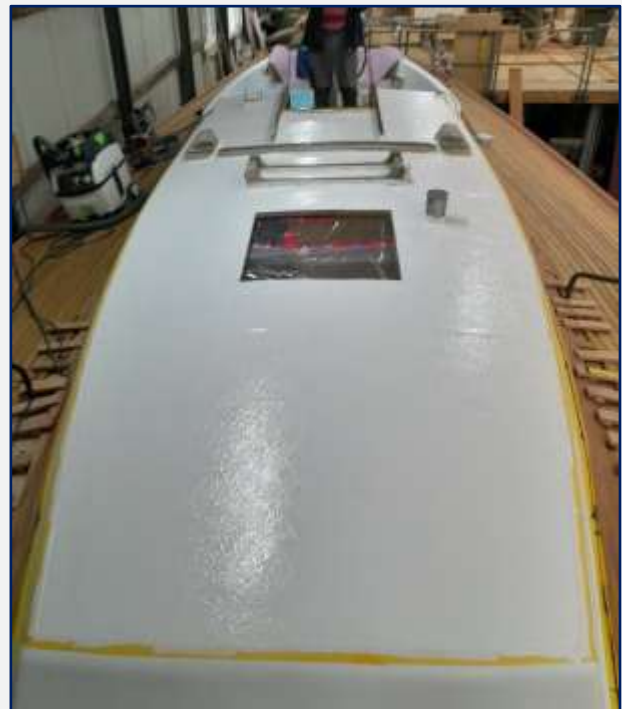
*Na 2 x Epifanes polyurethaan hoogglans*

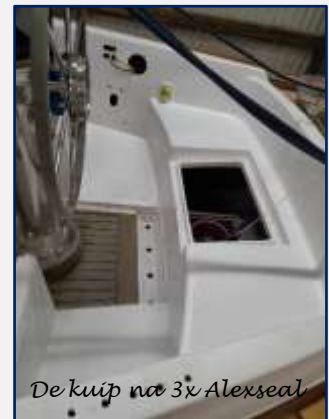
*De kuip na 3x Alexseal*

Dat is een flink karwij met alle rondingen, hoekjes, geulen (van de deksels) beslag, opstaande- en liggende vlakken. Boot yoga, noemen ze als je op een heel klein oppervlak met een roller en kwast te keer te moet gaan, zonder dat je in net geverfde stukken gaat staan. Maar de klus is met volle tevredenheid afgerond. Nu is het wachten tot we de kuip kunnen schuren en in 2 lagen Epifanes polyurethaan en 2 à 3 lagen Epifanes mono urethaan kunnen aanbrengen. Dat zal pas lukken als alle dek werkzaamheden zijn afgerond en er geen geloop in/door de kuip is. Na
