## De Zeezwaluw in de renovatie deel 4

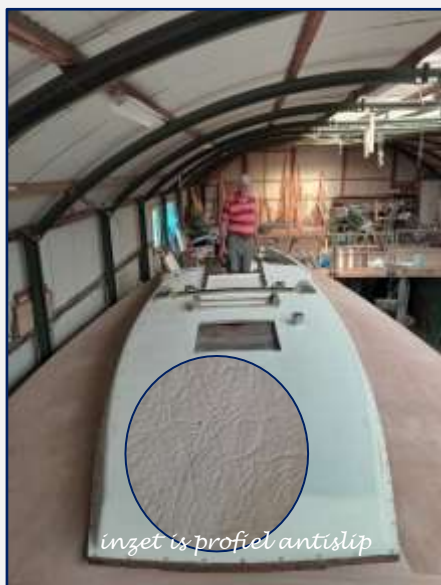
Dat heeft Riens met een speciale borstel op de boormachine "geschuurd". We wilden het niet helemaal glad schuren met de machine

*inzet is profiel antislip*

antislip-laag te moeten aanbrengen. Deze (voor ons ook) nieuwe methode werkte flitsend. Het is mooi ruw geworden/gebleven en schoon zodat de Alexseal primer er prima op pakte.

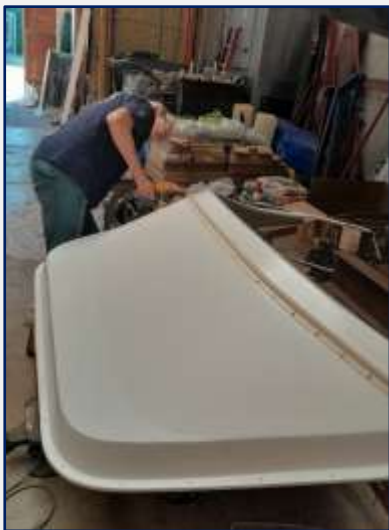
De buitenkant van het kapje heeft 4 lagen Alexseal gehad en Jannie heeft hem daarna geschuurd en nog weer wat bijgewerkt met snel-plamuur.

*Jannie aan het schuren*

Zag er daarna al geweldig uit, geen spider crack meer te zien. Na de schuurbeurt brengt Ineke, zowel op de bovenkant als onderkant nog 2 lagen Alexseal aan.

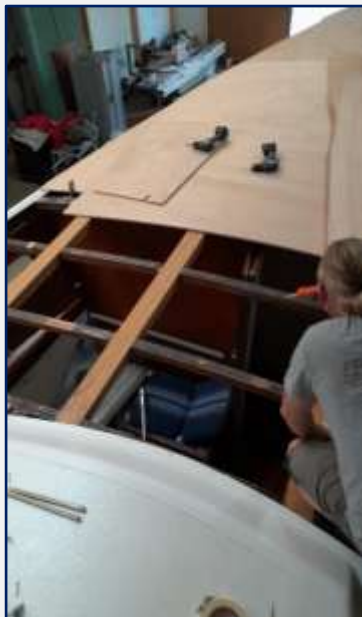
Na het op maat zagen werd de ondergrond helemaal schoon/perfect gemaakt voor de laatste stap. Met lijm (hout/hout), kit (hout/polyester) en vele schroeven ligt dat nu vast en waterdicht.

*Platen weghalen en lijm  
aanbrengen*

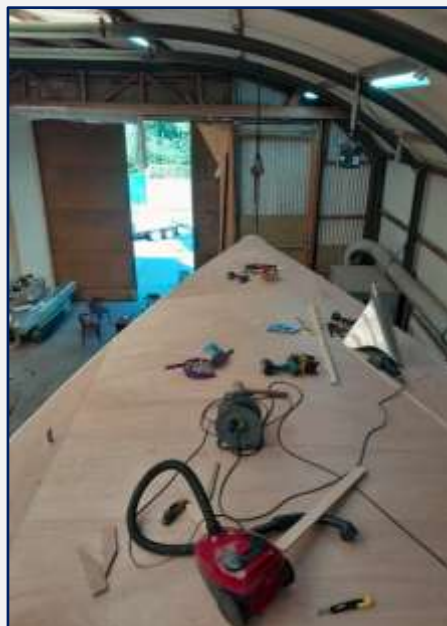
*Hele dek gereed!*

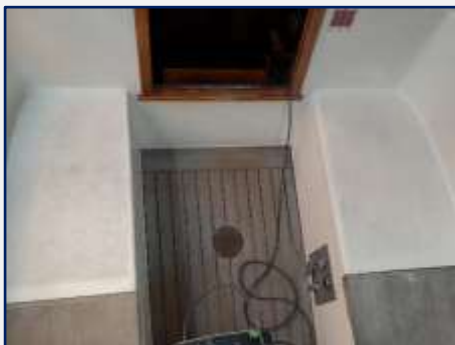
Op de kuipbanken zitten naast de 3 teakhouten deksels, ook 6 stukken waar antislip zit. Die zijn ook met de borstelschuurmethode behandeld. Deze antislip is iets anders dan op het dekje, maar is net zo goed gelukt dan op de opbouw.

*de 2 antislip stukken bij de ingang*

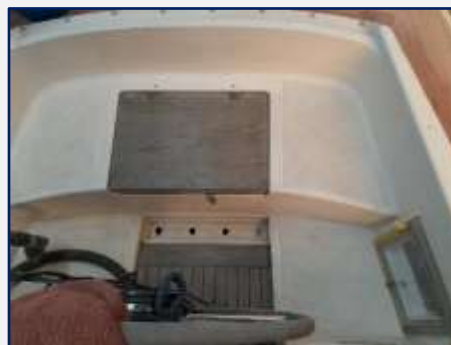
*4x antislip bij de stuurstand*

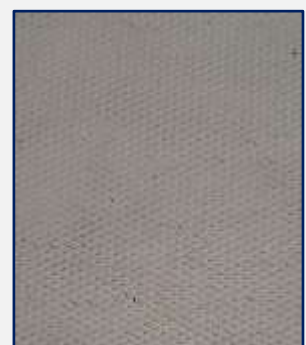
*profiel antislip kuip*

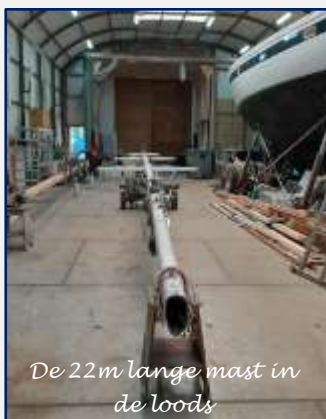
*De 22m lange mast in de loods*

Gistermiddag hebben we samen met Gert, de mast die buiten op een kar lag, naar binnen gereden. Nu is er veel ruimte in de loods en kunnen we, zonder afhankelijk te zijn van weersomstandigheden daarmee aan de gang gaan. De geverfde aluminium mast ziet er wat vermoeid uit. Het vuil en de alg is er al af gesopt, maar nu zie je dat de verf wel aan een verfrissing toe is. Maar ja, wat wil je na 20 jaar in weer en wind, zowel 35° graden boven 0 in de tropen, als 12° onder 0° in Hollandse winters. Maar nu ligt ze keurig op een kar binnen en is het makkelijker onderhoud geven dan staand op de boot in de buitenlucht en met een stoeltje op- en neer langs de mast je onderhoud doen. Zo ging dat namelijk de laatste keer! In elk geval kunnen we er nu mee aan de slag als we zover zijn. De Hammerite verf staat al gereed.

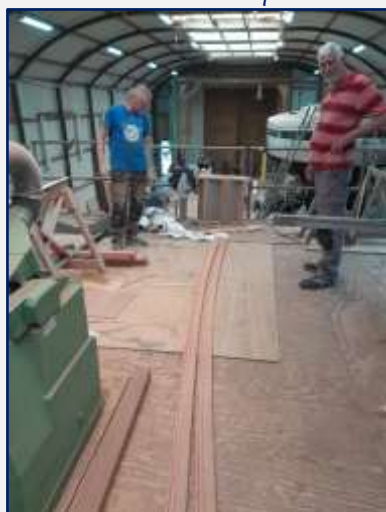
*een geultje in het lijfhout voor de voetrail*

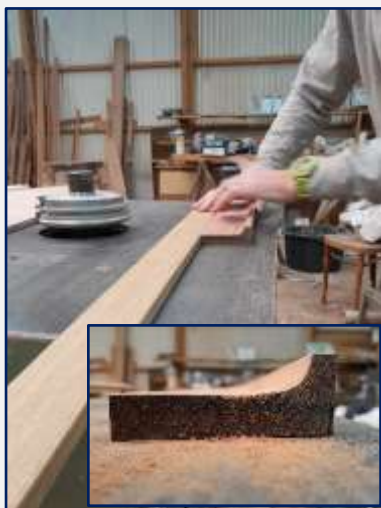
Terwijl we druk met de opbouw bezig waren heeft Gert al het lijfhout en de voetrand uit brede planken mahoniehout gezaagd. Op de foto zie je dat de voetrand een hele mooie ronding heeft, geen scherpe hoeken waar eventueel water in zou kunnen blijven staan/wateren. Ze liggen nu gereed om aan dek te bevestigen. Maar eerst nemen Gert en Jannie, na een hele drukke periode, een korte welverdiende vakantie.

*passen voor hoogte; inzet de ronding in de voetrail*
