## Serius onderhoud

Correspondent te Las Palmas

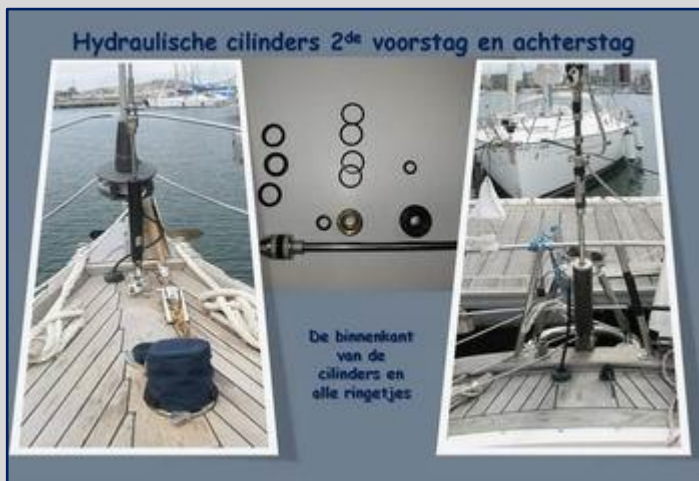
Op de overtocht van Portugal naar de Canarische eilanden was het nodig om de 2<sup>de</sup> voorstag te gebruiken toen de genna onbruikbaar werd. Deze 2<sup>de</sup> voorstag wordt gekoppeld en op spanning gebracht met een hydraulische cilinder.

Al snel ontdekte de bemanning dat deze hydraulische cilinder aan een ver gevorderd stadium van stressincontinentie leed. Deze kwaal werd op de winterklussenlijst bijgeschreven en de 2<sup>de</sup> voorstag kreeg een alternatieve bevestiging voor de rest van de reis. De 2<sup>de</sup> voorstag cilinder wordt weinig gebruikt en is daarom nog nooit voor service geweest zoals de cilinder van de achterstag in 2003.

De service voor beide cilinders in Las Palmas laten doen, bleek moeizaam en 2 x €800,- aan onderdelen te moeten kosten. Uitgebreid surfen op het internet en telefoontjes naar Nederland leverde positief nieuws op. Service kits voor beide cilinders lagen op de plank bij Van de Gruiter in Vlissingen voor 2 x €80.

Na 3 weken wachten op de setjes (waarvan 1 incompleet bleek bij aankomst) kon de bemanning de benodigde hulpstukken voor het monteren van de seals zelf gaan fabriceren. Montage van de nieuwe onderdelen was daarmee zo gepiept. Voor de ontbrekende afdichtingring kon de lokale hydrauliekboer in Las Palmas een (tijdelijke) ring leveren die niet al te veel afweek van de originele. Intussen verkeren de cilinders van de voor- en achterstag weer in blakende gezondheid. Het wachten is alleen nog op het ontbrekende originele onderdeel dat 4 weken onderweg is en er dus elk moment kan zijn.
