## Serieuus onderhoud Hydrauliek en Dinghy

Correspondent te Las Palmas

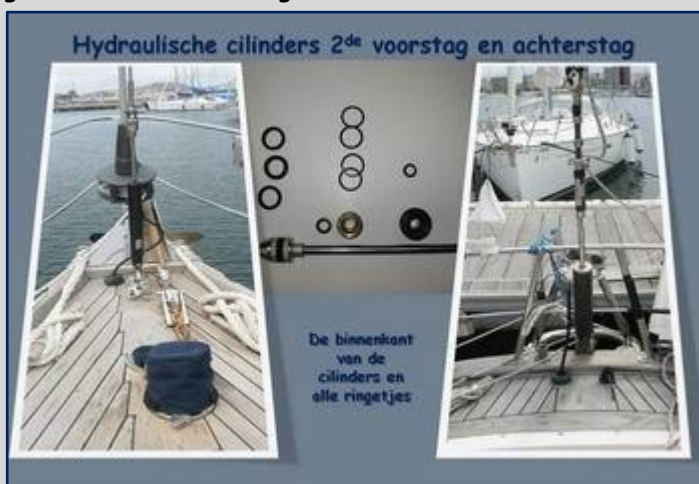
Al snel ontdekte de bemanning dat deze hydraulische cilinder aan een ver gevorderd stadium van stressincontinentie leed. Deze kwaal werd op de winterklussenlijst bijgeschreven en de 2<sup>de</sup> voorstag kreeg een alternatieve bevestiging voor de rest van de reis. De 2<sup>de</sup> voorstag cilinder wordt weinig gebruikt en is daarom nog nooit voor service geweest zoals de cilinder van de achterstag in 2003.

Na 3 weken wachten op de setjes (waarvan 1 incompleet bleek bij aankomst) kon de bemanning de benodigde hulpstukken voor het monteren van de seals zelf gaan fabriceren. Montage van de nieuwe onderdelen was daarmee zo gepiept. Voor de ontbrekende afdichtingring kon de lokale hydrauliekboer in Las Palmas een (tijdelijke) ring leveren die niet al te veel afweek van de originele. Intussen verkeren de cilinders van de voor- en achterstag weer in blakende gezondheid. Het wachten is alleen nog op het ontbrekende originele onderdeel dat 4 weken onderweg is en er dus elk moment kan zijn.

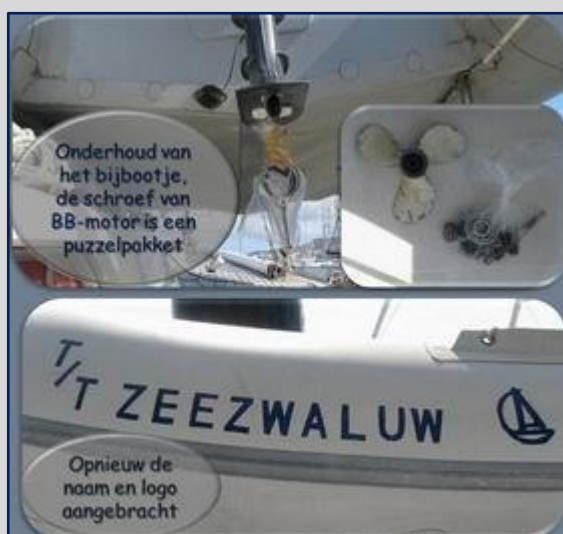
motor toch al op dek stond voor het nieuwe takelsysteem, was onderhoud plegen makkelijker. Bij het olie verversen van het staartstuk blijkt er een spootje van water in te zitten.

Wanneer de boel helemaal gesloopt is vinden we plastic slierten in de as afdichting. Waarschijnlijk toch het restant van een plastic zak die vorig seizoen uit de schroef gepeuterd moest worden. Er lijkt verder geen zichtbare schade te zijn en het hele puzzelpakket wordt weer gemonteerd.

De verdere onderhoudsbeurt is een fluitje van een cent nu alles gewoon aan dek gedaan kan worden. Als finishing touch wordt het ALC-logo en T/T Zeezwaluw opnieuw aangebracht en is het rubbertje (bootje) weer vaarklaar.
