De Zeezwaluw in de renovatie deel 2

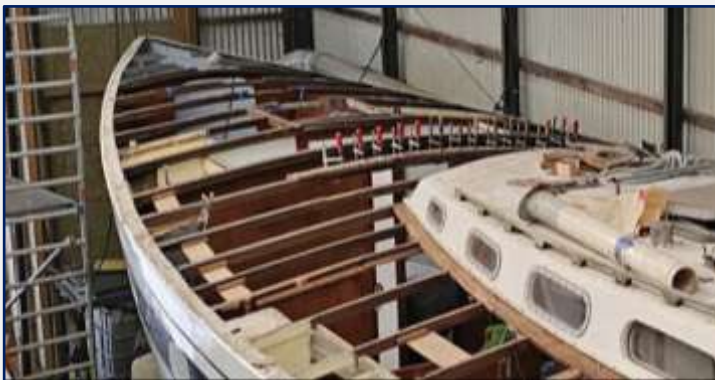
Toen Gert éénmaal de schade had geïnventariseerd, ging hij eerst aan het werk met "eerste hulp" voor een aantal opgebouwde spanten. Ze werden strak in de klemmen in de juiste vorm gezet en van boven en onderen met schroeven weer tot een stevige spant omgetoverd.

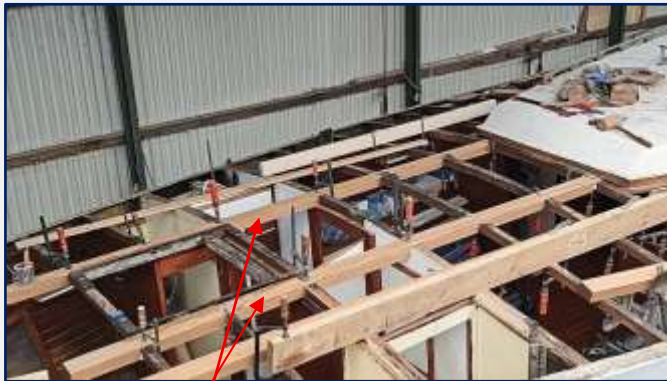
De Afzelia spanten worden ingezaagd op de plaats waar ze de dwarse spanten ontmoeten, die op maat werden gefreesd (met behulp van een mal). Ze vallen van bovenaf met precisie in de dwarsspanten. Vastgeplakt met epoxylijm en vastgezet met schroeven zit het daar voor de eeuwigheid, denken we. Op de foto's zie je hun positie goed.

2 langsspanten vastgelijmd in de klemmen

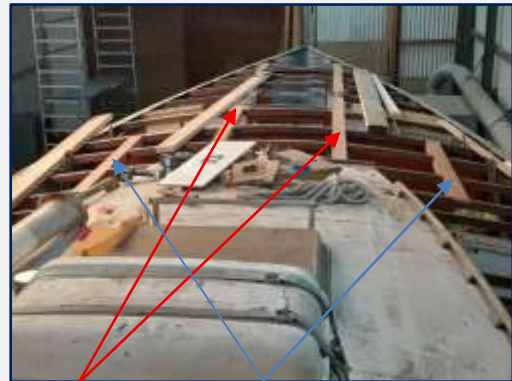
2 verlengde en 2 extra langsspanten

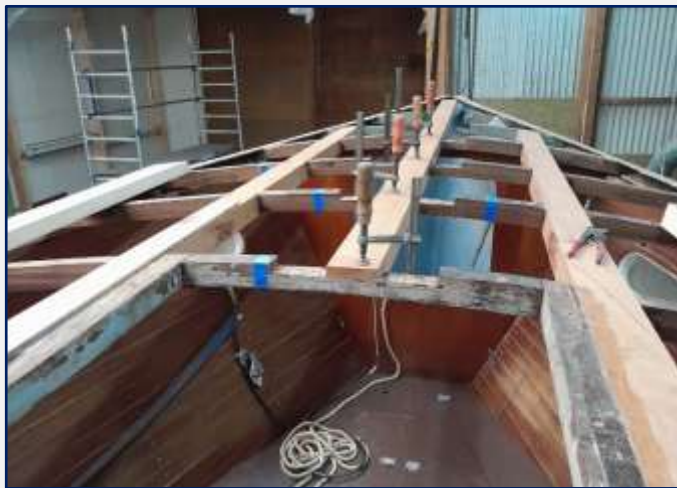
De midden langspant in de klemmen van luik tot boeg

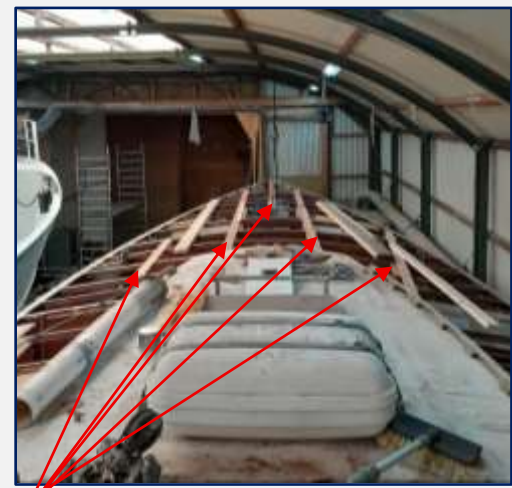
alle langsspanten op hun plek gelijmd

Voor de vormvastheid werden de langsspanten 1 cm dikker dan de dwarsspanten, waarmee het plafond ook 1 cm lager komt. Gert was vervolgens heel erg druk bezig met het project spanten waar wij niet bij konden helpen. Alleen af en toe dingen aangeven.

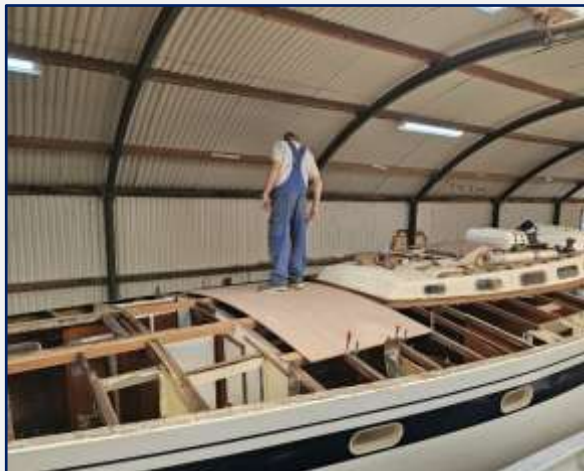
Gert test 1^{ste} plaat, je ziet de ronding goed

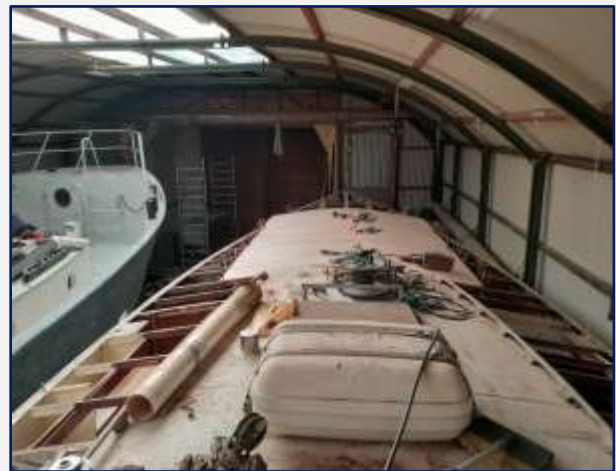
Al 3 platen

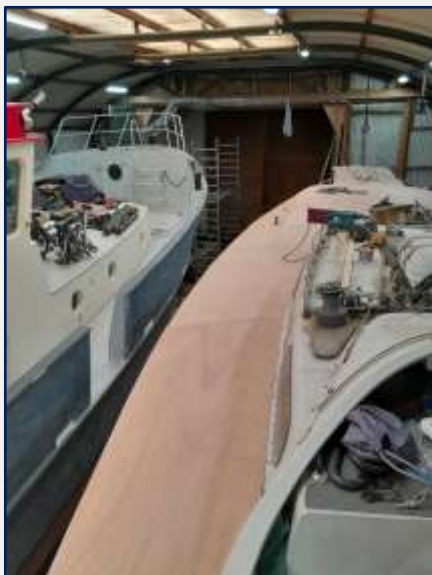
Bijna gereed

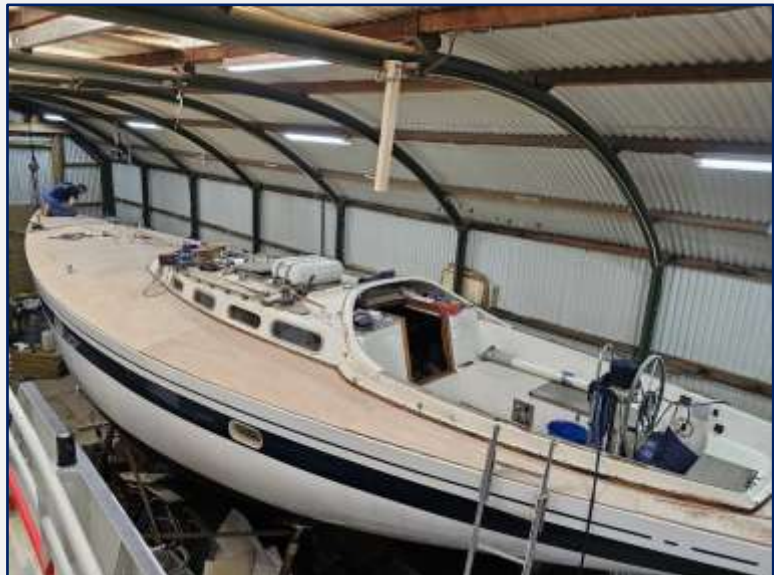
Gert legt de laatste hand aan de boeg
