## De Zeezwaluw in de renovatie deel 6

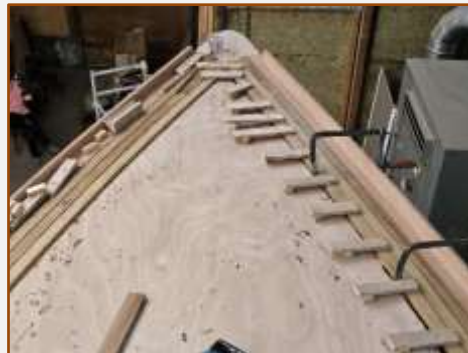
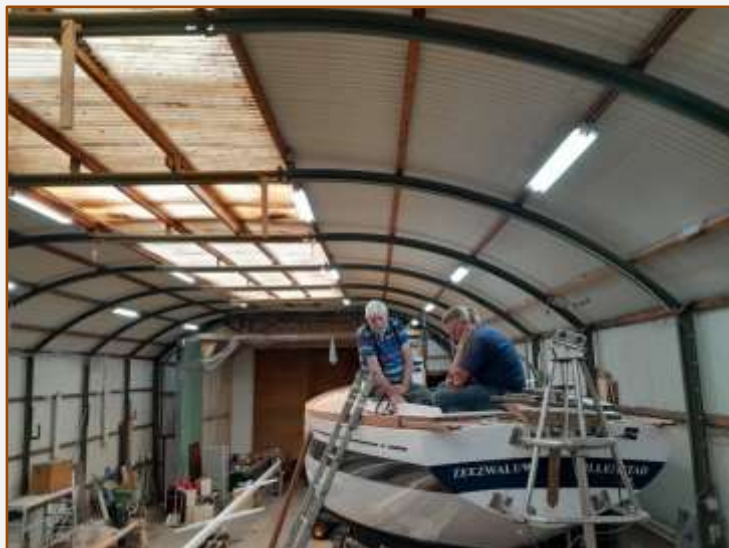
In het midden komen de BB en SB teakplanken samen. Op dat punt wordt later een mahoniehouten visgraat tussen gezet.

Zodra er 2 of 3 "gangen" aangebracht zijn, wordt de toekomstige kitnaad van 5 bij 5 mm keurig uitgefreest.
