## De Zeezwaluw in de renovatie deel 4

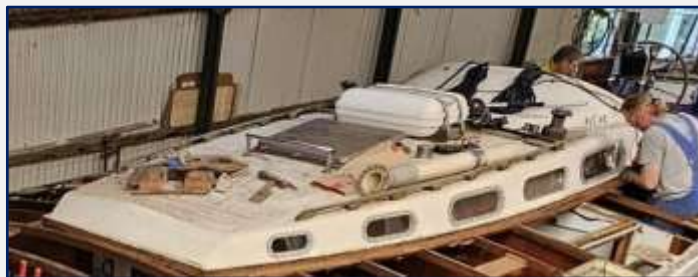
*De speciale borstels om te schuren*

Dat heeft Riens met een speciale borstel op de boormachine "geschuurd". We wilden het niet helemaal glad schuren met de machine

antislip-laag te moeten aanbrengen. Deze (voor ons ook) nieuwe methode werkte flitsend. Het is mooi ruw geworden/gebleven en schoon zodat de Alexseal primer er prima op pakte.

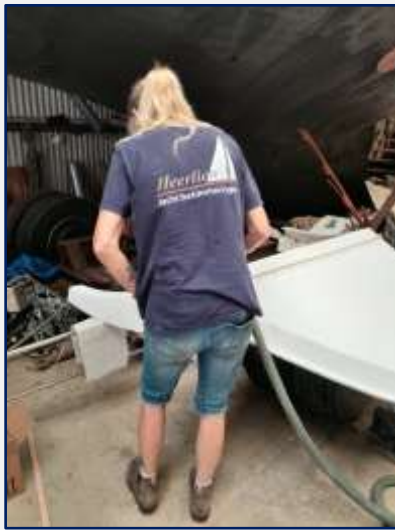
*Nog meer schuren*

De buitenkant van het kapje heeft 4 lagen Alexseal gehad en Jannie heeft hem daarna geschuurd en nog weer wat bijgewerkt met snel-plamuur.

Zag er daarna al geweldig uit, geen spider crack meer te zien. Na de schuurbeurt brengt Ineke, zowel op de bovenkant als onderkant nog 2 lagen Alexseal aan.

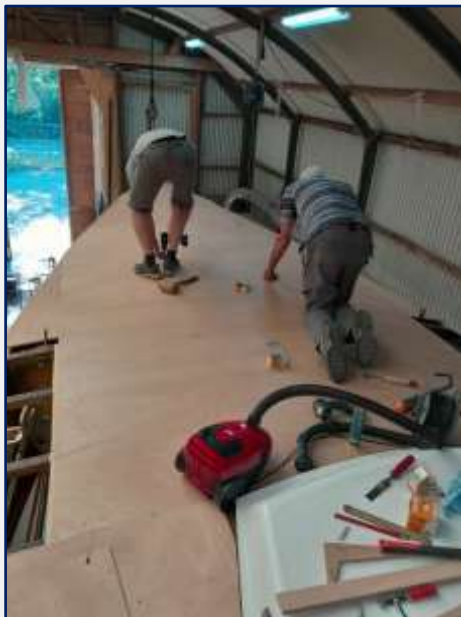
*Samen schroeven inbrengen*

Na het op maat zagen werd de ondergrond helemaal schoon/perfect gemaakt voor de laatste stap. Met lijm (hout/hout), kit (hout/polyester) en vele schroeven ligt dat nu vast en waterdicht.

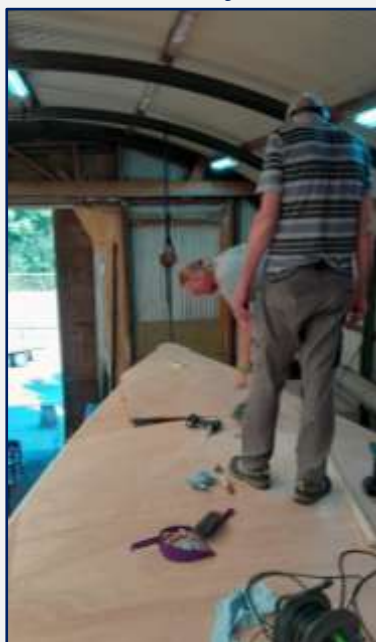
*De laatste plaat ligt*

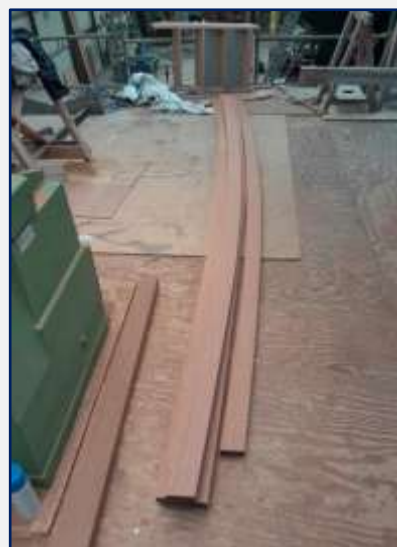
*De gezaagde lijfhouten*

Terwijl we druk met de opbouw bezig waren heeft Gert al het lijfhout en de voetrand uit brede planken mahoniehout gezaagd. Op de foto zie je dat de voetrand een hele mooie ronding heeft, geen scherpe hoeken waar eventueel water in zou kunnen blijven staan/wateren. Ze liggen nu gereed om aan dek te bevestigen. Maar eerst nemen Gert en Jannie, na een hele drukke periode, een korte welverdiende vakantie.

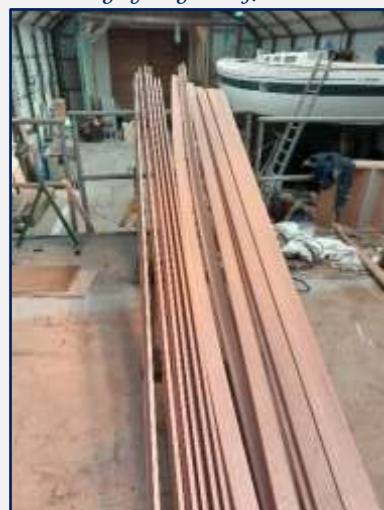
*alle voetrail en lijfhout gezaagd*
