## Werk aan de winkel

Correspondent te Kreta

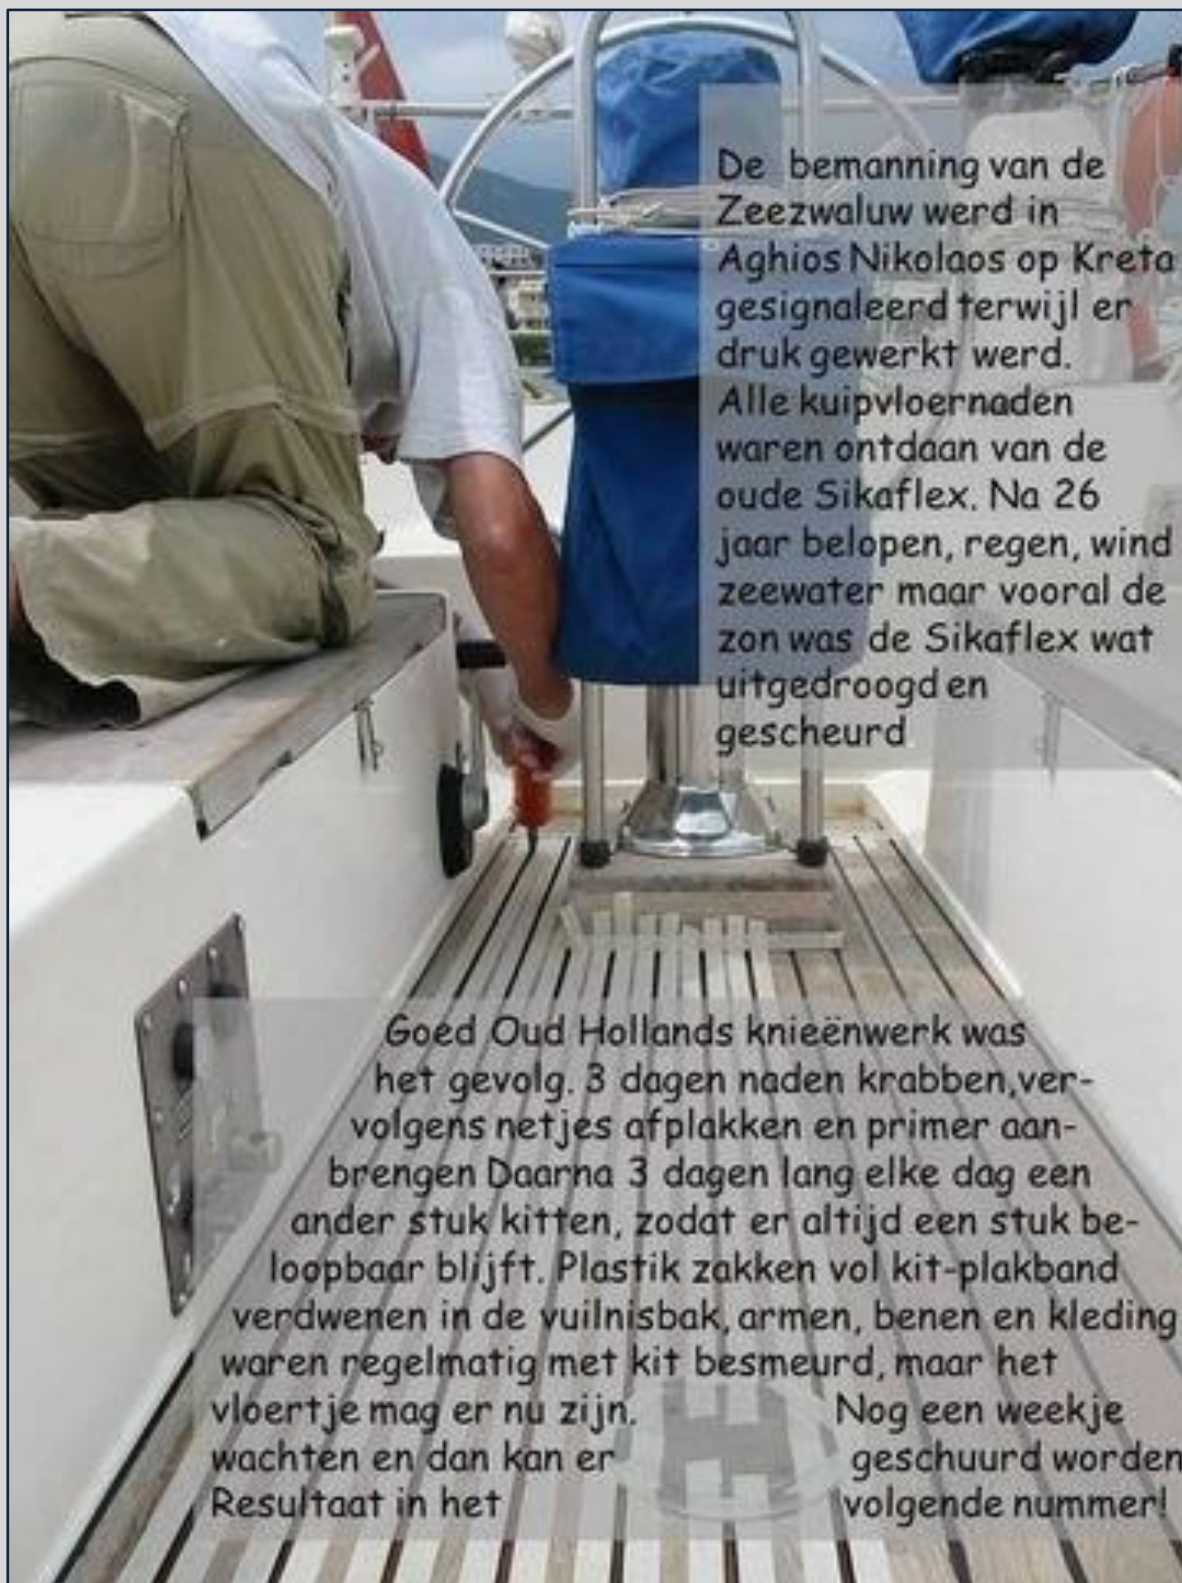
De bemanning van de Zeezwaluw werd in Aghios Nikolaos op Kreta gesignaleerd terwijl er druk gewerkt werd. Alle kuipvloernaden waren ontdaan van de oude Sikaflex. Na 26 jaar belopen, regen, wind, zeewater maar vooral de zon was de Sikaflex wat uitgedroogd en gescheurd

Goed Oud Hollands knieënwerk was het gevolg. 3 dagen naden krabben, vervolgens netjes afplakken en primer aanbrengen. Daarna 3 dagen lang elke dag een ander stuk kitten, zodat er altijd een stuk loopbaar blijft. Plastik zakken vol kit-plakband verdwenen in de vuilnisbak, armen, benen en kleding waren regelmatig met kit besmeurd, maar het vloertje mag er nu zijn. Nog een weekje wachten en dan kan er geschuurd worden. Resultaat in het volgende nummer!
