## Ze kunnen de pot weer op!

Correspondent te Las Palmas

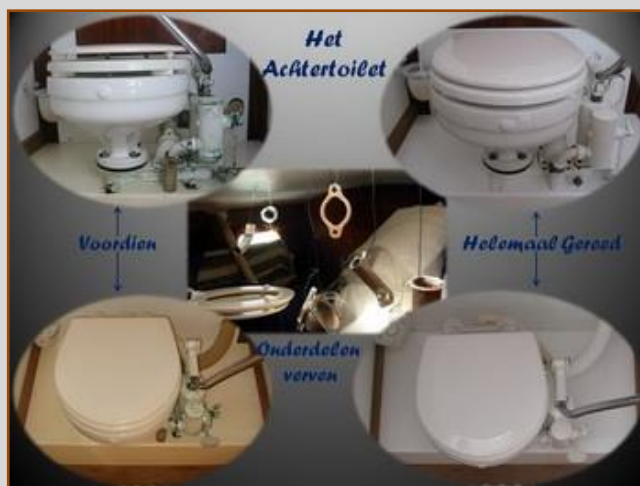
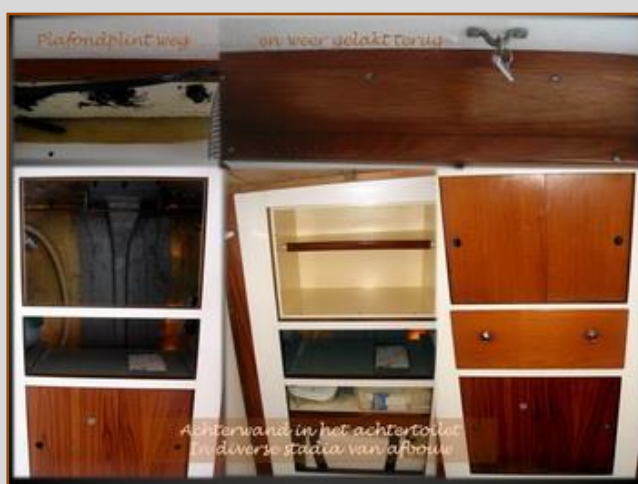
De voorste ruimte heeft een nieuw toilet gekregen, terwijl de achterste 1 opgeleukte oude uit 2 gereanimeerde heeft. De pompmechanismen van beide 30-jaar oude toiletten zijn helemaal uit elkaar gehaald en nagekeken. Daarna zijn de beste onderdelen uitgekozen om van oude gebladderde verf en ander ongeregeld spul te ontdoen. Deze onderdelen worden in meerdere lagen Hamerite gezet, voor het beste resultaat. Met de nog aanwezige reserveonderdelen, zoals pakkingen wordt alles weer in elkaar gezet. De correspondent geloofde zijn ogen niet, want het ziet er weer als (bijna) nieuw uit.

De doucheruimte wordt nog verder onderhanden genomen. Alle teak afdeklijstjes worden verwijderd, de lak afgebrand tot op het kale hout en wederom 6 keer gelakt. De plafonnetjes krijgen een verfbeurt nadat de vloer en de wastafel 4 maal in de 2-componenten verf zijn gezet. Nu kan het opgeleukte pomphuis met het gepoetste toiletpotje eindelijk teruggeplaatst worden. De bril met klep (ook samengesteld uit 2 oude) wordt geschuurd en in 4 lagen hoogglansverf gezet.

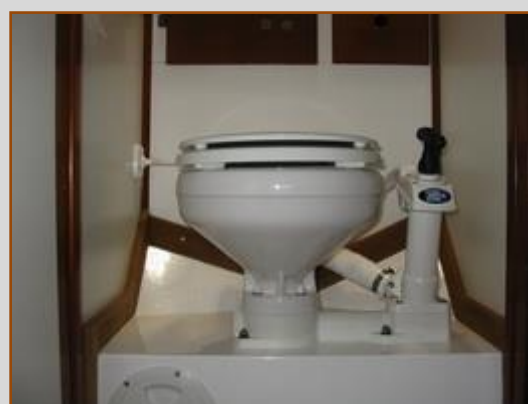
In het Zeezwaluw Suffertje 1b, had de correspondent nog niet de beschikking over dit fotomateriaal van het mooie nieuwe voortoilet maar tijdens zijn laatste bezoek kon hij een mooi plaatje maken van deze opgeknapte doucheruimte. Zie en bewonder ...
