## Mr. Perkins in de lappenmand en vervulde wensen

Correspondent in Martinique

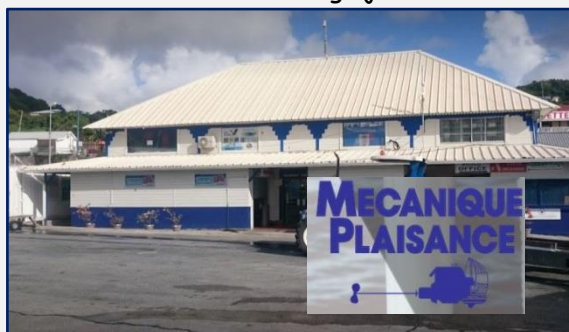
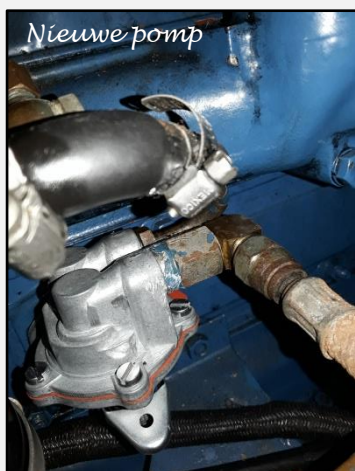
Nieuwe pomp

Om een (nog) langer verhaal in te korten, de nieuw geleverde opvoerpomp blijkt niet de juiste voor Mr. Perkins ondanks het corresponderende onderdeelnummer. De "slag" van de nieuwe blijkt 7mm terwijl de oude 13mm is. De Perkins dealer doet navraag bij de leverancier in de UK terwijl Riens op het internet bij Perkins dealers in Nederland en de US vraagt om uitgebreidere specificaties over het spare-part nummer van de pomp die geleverd is (en niet werkt).

UK, Nederland en US Perkins dealers bevestigen allemaal dat het onderdeelnummer de juiste is voor de Perkins 4108, er is geen informatie bekend over de "slag". Heel langzaam bekruipt het gevoel bij de bemanning dat in de doos met het juiste nummer het verkeerde pompje zit. Op de nieuwe pomp staat een ander nummer in gestanst dan op de doos staat. Ook deze mogelijkheid wordt onderzocht door de Perkins dealer.

Bij deze test blijkt er geen retour diesel te komen. De motor wordt direct weer afgezet. De nieuwe pomp functioneert niet goed! Riens verwijdt de nieuwe pomp weer en plaatst de nog goed werkende oude terug. De testopstelling met de oude pomp laat zien dat er direct dieselolie retour komt en de motor perfect loopt gedurende de 30 minuten durende test.
