## Mr. Perkins in de lappenmand en vervulde wensen

Correspondent in Martinique

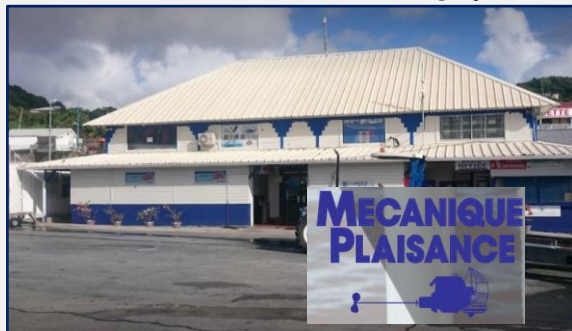
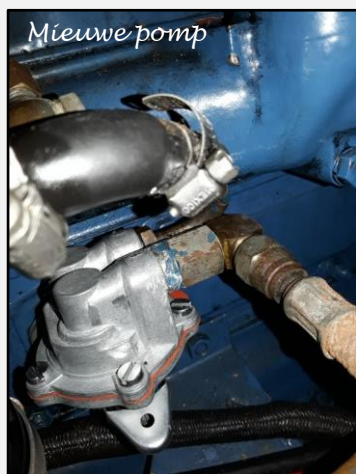
*Nieuwe pomp*

Pas begin januari wordt de klus gestart. Eerst worden het diesel grof filter schoongemaakt en het fijn filter vervangen. Daarna wordt de oude opvoerpomp vervangen door de nieuwe. Zodra dat gereed is wordt ook de nieuwe thermostaat ingebouwd. Het kost wat moeite door de locatie (in de bilge) en het feit dat na 16 en 36 jaar, de bouten en moeren wat moeten worden aangemoedigd om los te komen. Uiteindelijk lukt het prima.

Bij deze test blijkt er geen retour diesel te komen. De motor wordt direct weer afgezet. De nieuwe pomp functioneert niet goed! Riens verwijderd de nieuwe pomp weer en plaatst de nog goed werkende oude terug. De testopstelling met de oude pomp laat zien dat er direct dieselolie retour komt en de motor perfect loopt gedurende de 30 minuten durende test.

Om een (nog) langer verhaal in te korten, de nieuw geleverde opvoerpomp blijkt niet de juiste voor Mr. Perkins ondanks het corresponderende onderdeelnummer. De "slag" van de nieuwe blijkt 7mm terwijl de oude 13mm is. De Perkins dealer doet navraag bij de leverancier in de UK terwijl Riens op het internet bij Perkins dealers in Nederland en de US vraagt om uitgebreidere specificaties over het spare-part nummer van de pomp die geleverd is (en niet werkt).

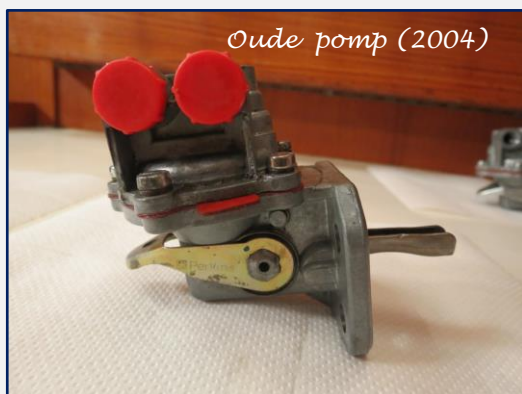
Om uit te sluiten dat Riens een verkeerde installatie en/of lekkage heeft gemist, komt de werkplaats baas zelf naar de Zeezwaluw om te checken. De oude pomp wordt door hem gedemonteerd en de nieuwe weer geplaatst. Met de testopstelling (jerrycan) wordt de motor gestart, zelfde resultaat, geen retour diesel! Een pak van Riens zijn hart dat de professional nu bevestigd heeft wat hij steeds probeerde duidelijk te maken.

Aangezien het Engels van de bemanning beter is dan van de Perkins dealer, is de uitleg van het probleem vergezeld van foto's van de nieuwe pomp (moest Riens die eerst weer demonteren) afgelopen donderdag 13 februari door de Perkins dealer Le Marin, opgestuurd naar het hoofdkantoor van Perkins in de UK. Tot op heden nog geen antwoord. In het volgende Zeezwaluw Suffertje hopelijk meer over de oplossing van het probleem.
